通学路安全マップ  
霧島市立横川小学校  
R7.5.1現在

# 令和7年度 霧島市立安良小学校 安全マップ

# 令和7年度 佐々木小校区安全マップ

通学路安全マップ 令和7年4月作成

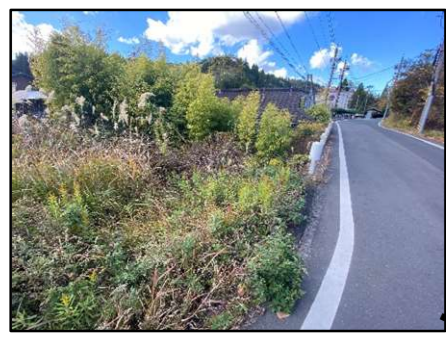
草が生い茂っており  
ガードレールが無く転落の危険

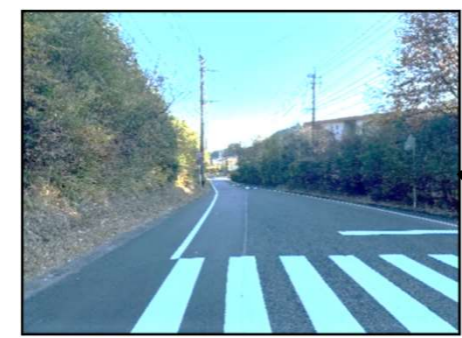
40km/m規制だが速度出しやすいので  
追突しやすい

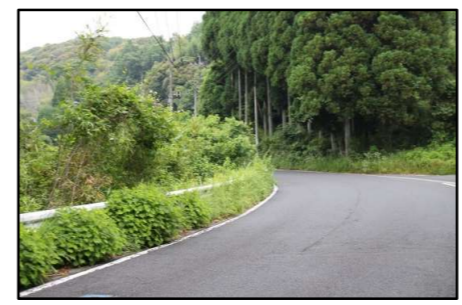
草が茂ると見通しが悪い

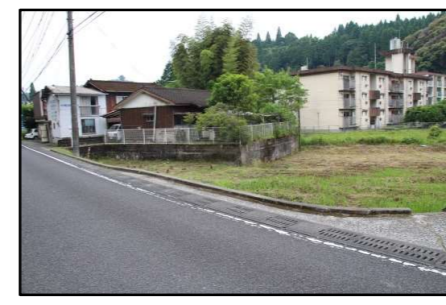
フェンスが無く転落の危険  
また、見通しも悪い

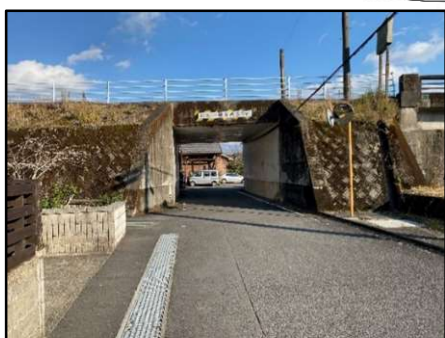
トンネル奥が見通し悪い  
白線が見えにくいので危険

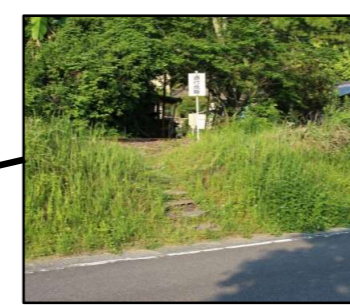
遮断機が無く、表示板が小さい  
子どもが上りやすく列車と  
接触の危険

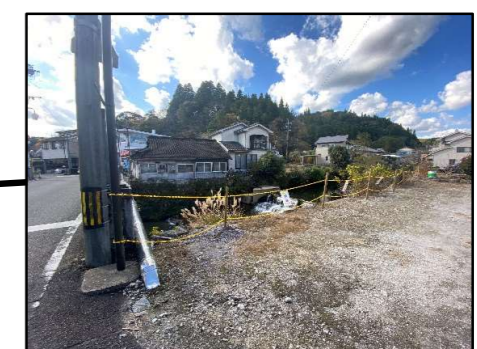
簡易的なバリケードで近づきやすく  
転落の危険

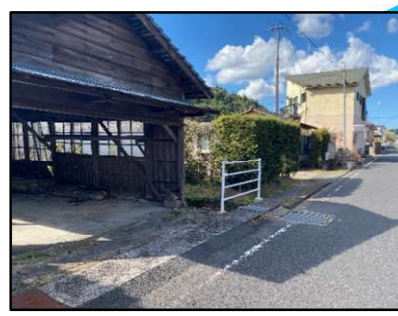
フェンス設置済みだが  
すき間があり転落の危険

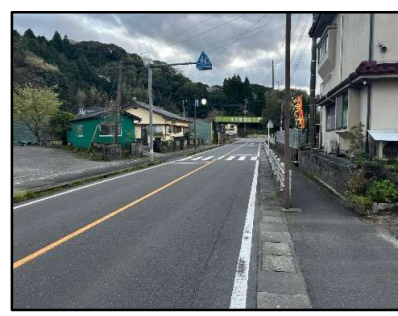
スピード超過車両多い。  
横断歩道使用時は要注意!!

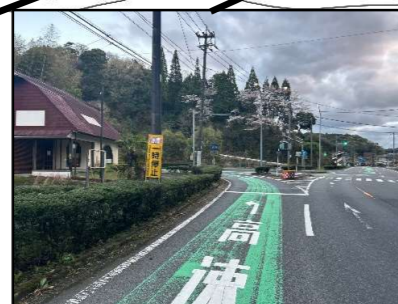
横断歩道や一時停止を無視  
する車があるので注意!!

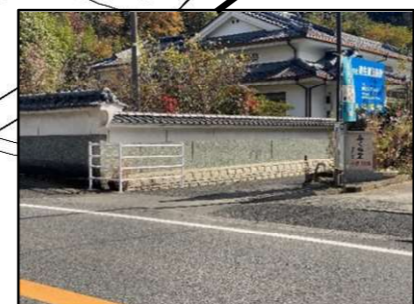
手前はフェンスがあるが  
奥はないので転落の危険

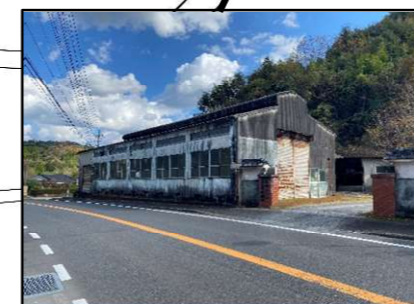
茶工場跡地 窓が割れやすく  
通学時危険

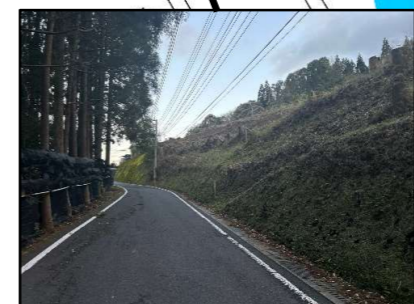
大雨時土砂崩れ注意!!

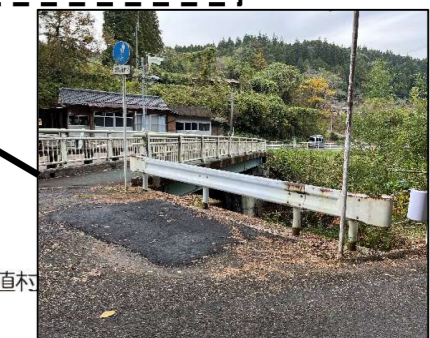
ゴミステーション跡地  
ガードレールが低く転落の危険有

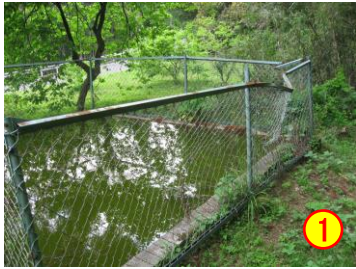
馬渡：貯水槽  
《立入禁止区域》

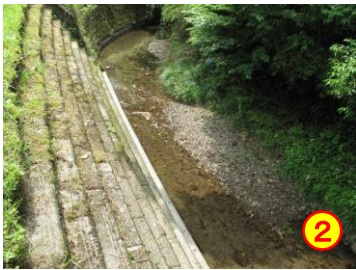
馬渡～前川内（馬渡川）  
《川へ降りられる》

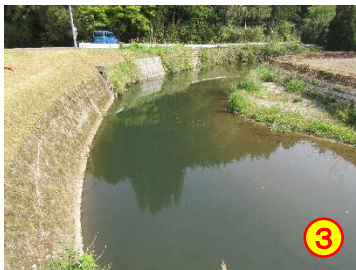
前川内～岩穴（久留味川）  
《ガードレールがない》

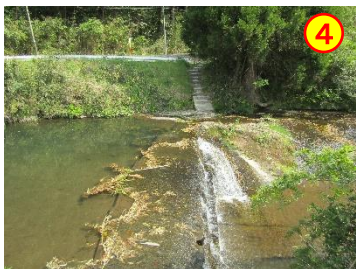
前川内～岩穴（久留味川）  
《川へ降りられる》

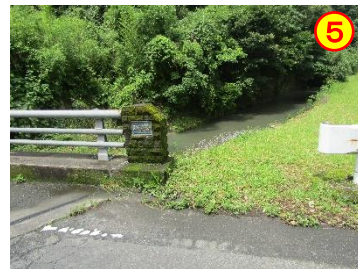
馬渡：馬渡橋（馬渡川）  
《ガードレールの隙間が広い》

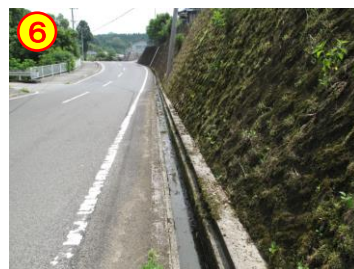
第3山住住宅 周辺道路  
《側溝のふたがない》

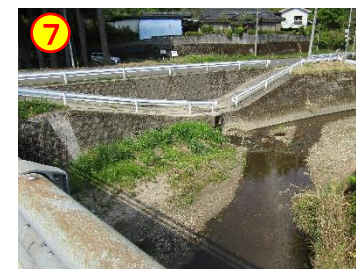
小原：あげち橋（馬渡川）  
《川へ降りられる》

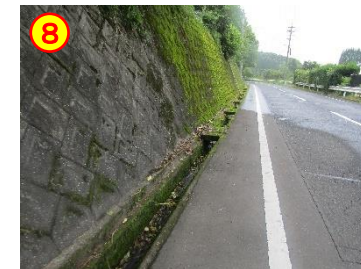
小原～赤水 周辺道路  
《側溝のふたがない》

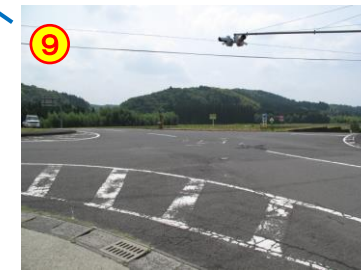
赤水交差点  
《横断歩道がない》

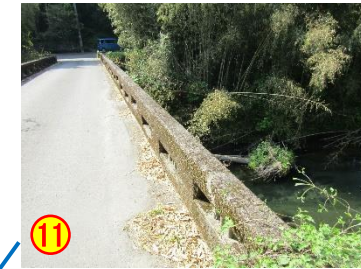
黒葛原：下原橋（金山川）  
《欄干が低い》
