霧島市 子供の移動経路/通学路等対策箇所図
(国分西小学校校区)

霧島市 子供の移動経路/通学路等対策箇所図

(国分西小学校区・カトレア幼稚園区)

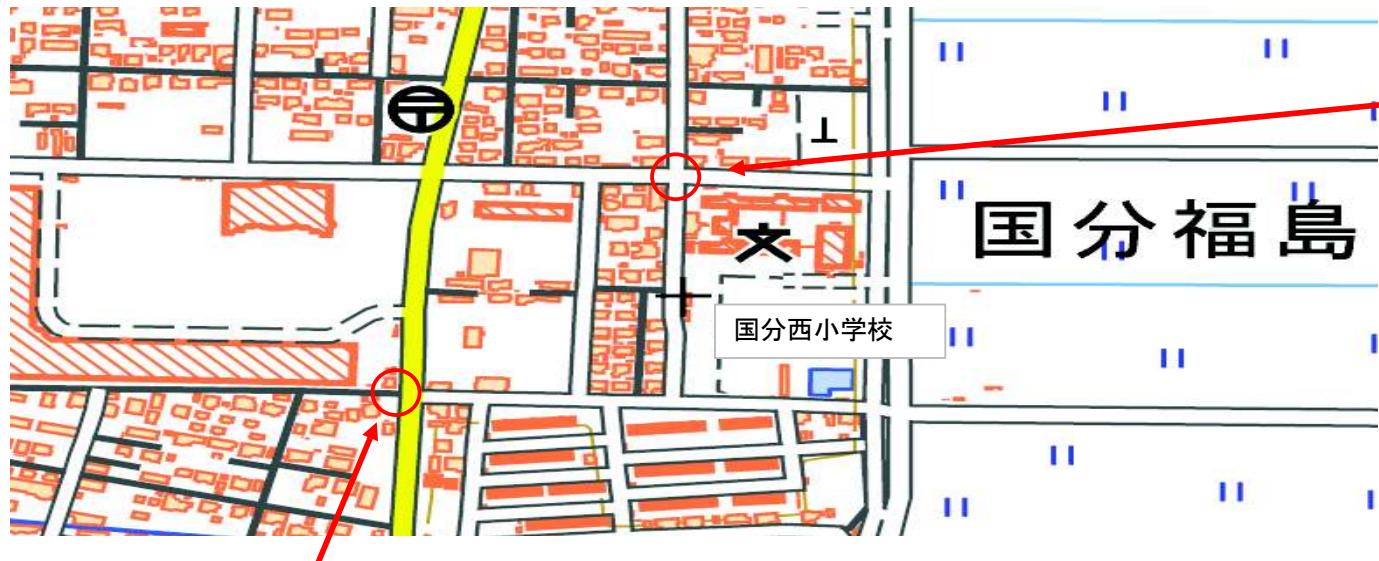
1 県道60号線へ出る車との接触の危険性がある

2 信号機がないため児童は迂回して信号機のある交差点を通っている

<対策メニュー>
止まれの路面表示は法定外表示であり、ミラーを設置する
ことで逆に前方不注意になる可能性があることから学校での安全指導を行う

<対策メニュー>
信号機の設置はできない
(歩道部分が水路のため柱を設置する場所がない)
現在の通学方法が安全であると判断

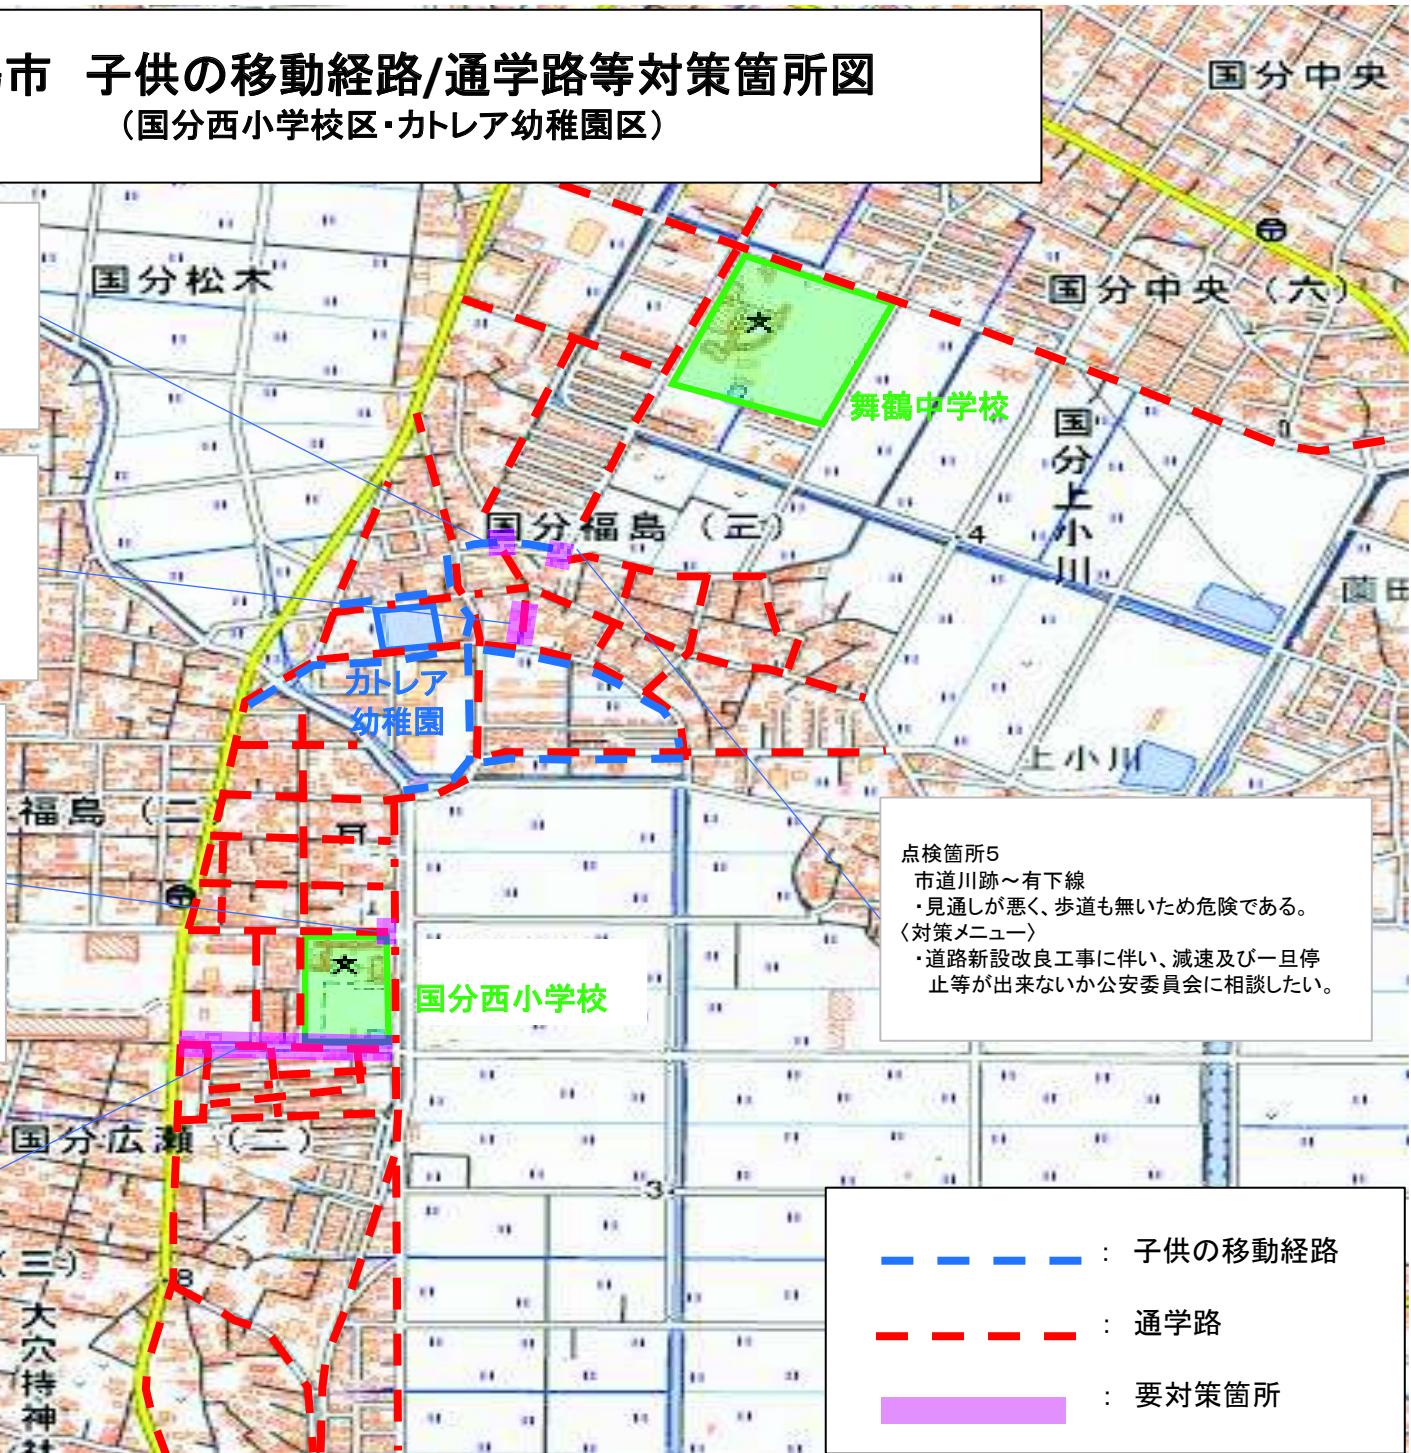
点検箇所3
市道川跡～有下線
・幅員が狭く、車と歩行者の離合時に危険。
(対策メニュー)
・道路を新設し、歩道を確保することで児童・未就学児の安全を図りたい。

点検箇所4
市道川跡～有下線
・幅員が狭く、車と歩行者の離合時に危険。
(対策メニュー)
・道路を新設し、歩道を確保することで児童・未就学児の安全を図りたい。

点検箇所7
市道福島23号線
・学校と桜並木を結ぶ横断歩道。大型車両も多く通ることや左折してくる車が多い。また、児童は横断歩道があるため左右を確認せず飛び出すことがあるので危険である。
(対策メニュー)
・信号機の設置等が出来ないかを公安委員会に相談したい。

点検箇所6
市道大野原～銅田線
・狭い道路であり、朝の交通量が多く、スピードを出している車が多い。
(対策メニュー)
・歩道を設置して、児童・未就学児の安全を図りたい。

点検箇所5
市道川跡～有下線
・見通しが悪く、歩道も無いため危険である。
(対策メニュー)
・道路新設改良工事に伴い、減速及び一旦停止等が出来ないか公安委員会に相談したい。
