霧島市 子供の移動経路/通学路等対策箇所図
(国分南小学校区)

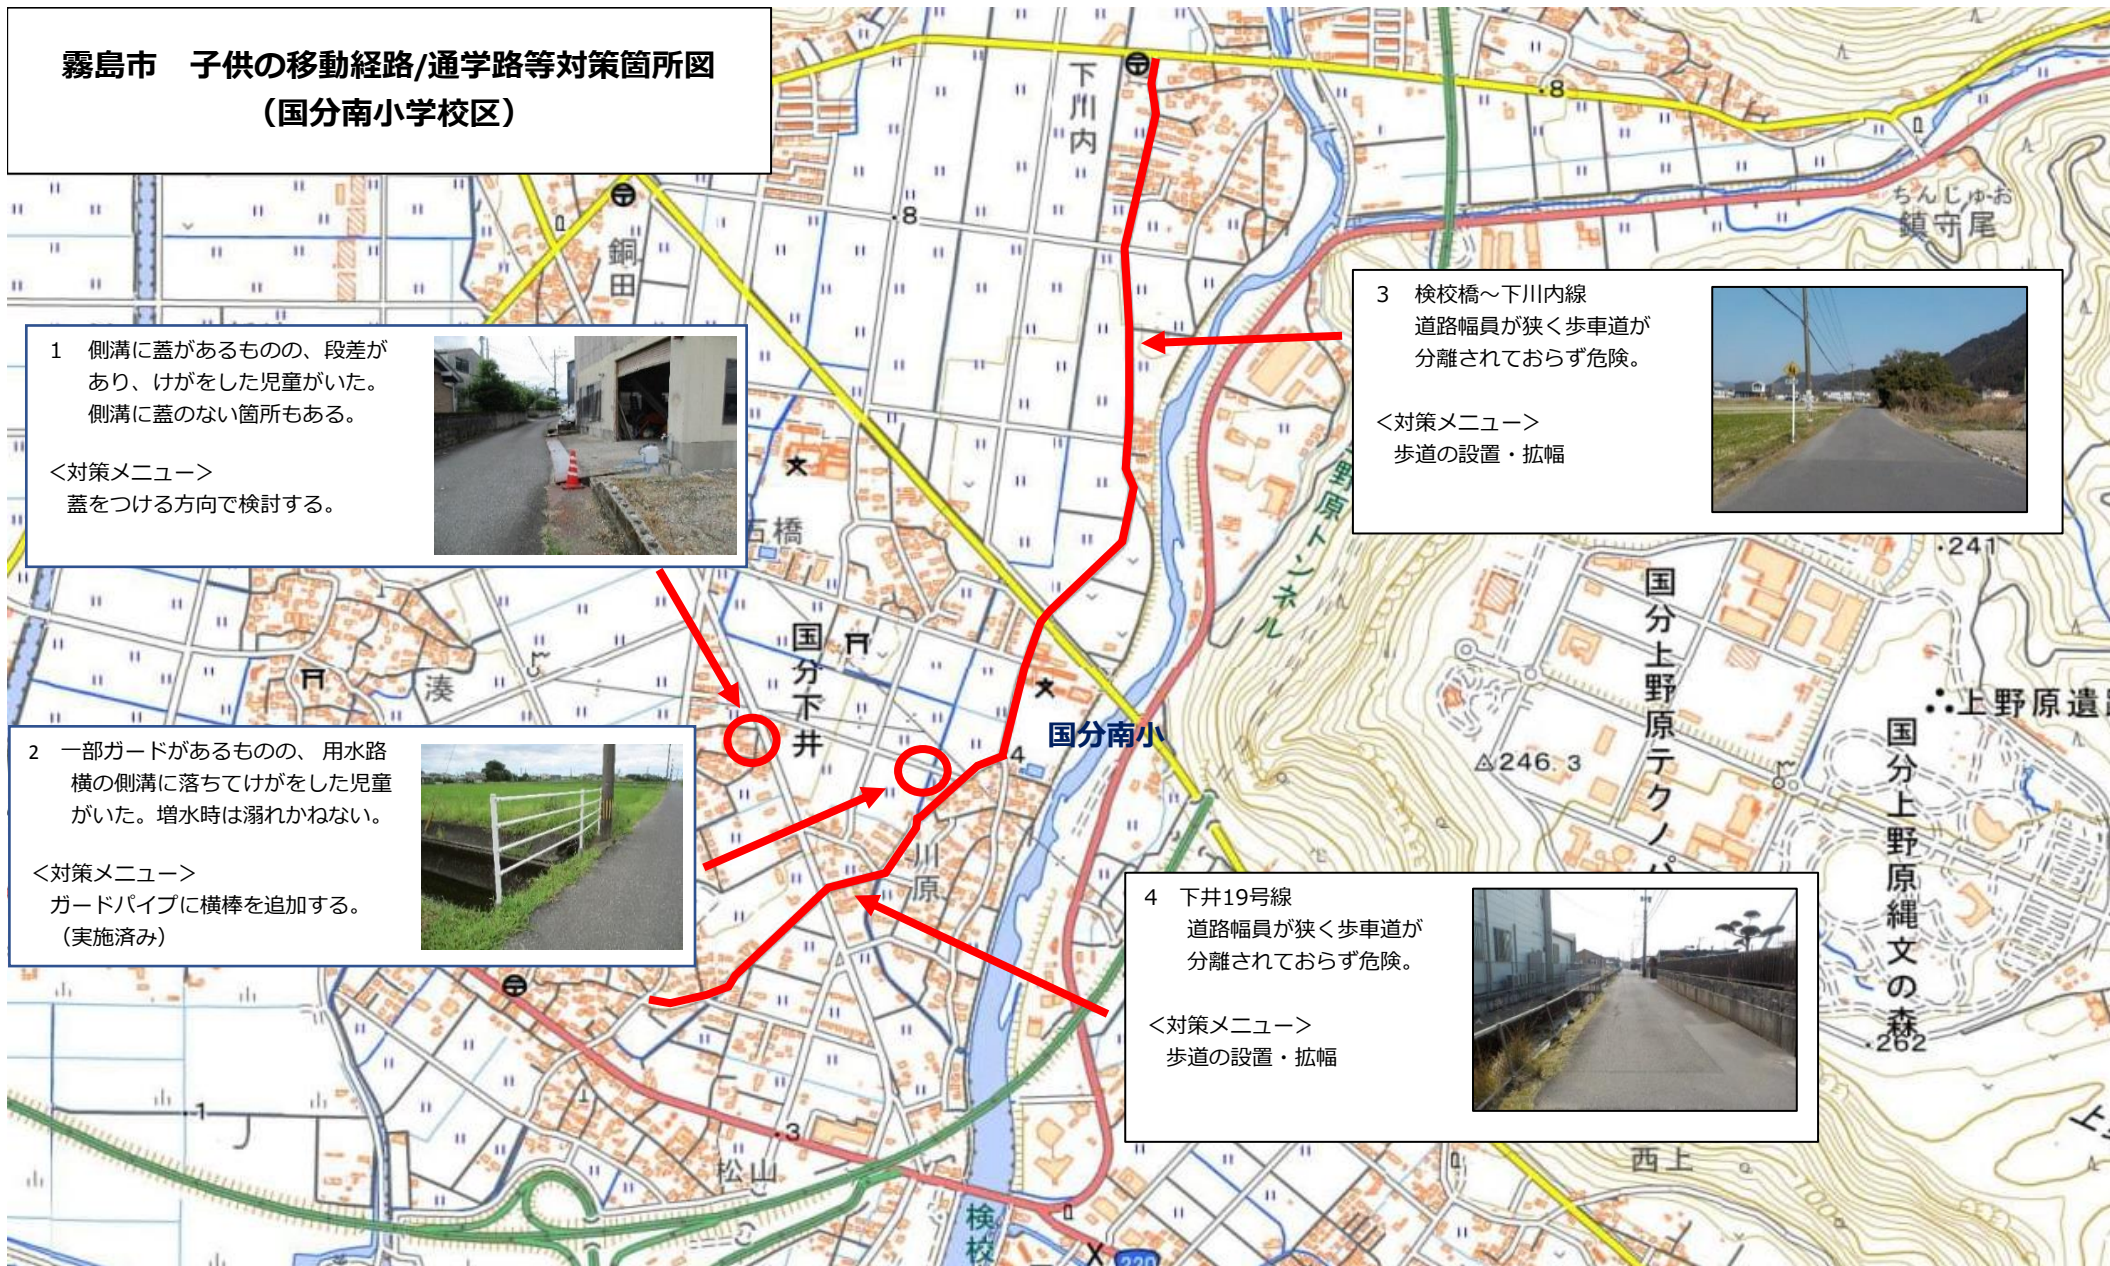
1 側溝に蓋があるものの、段差があり、けがをした児童がいた。側溝に蓋のない箇所もある。

2 一部ガードがあるものの、用水路横の側溝に落ちてけがをした児童がいた。増水時は溺れかねない。

3 検校橋～下川内線
道路幅員が狭く歩車道が分離されておらず危険。

4 下井19号線
道路幅員が狭く歩車道が分離されておらず危険。

<対策メニュー>
蓋をつける方向で検討する。

<対策メニュー>
ガードパイプに横棒を追加する。
(実施済み)

<対策メニュー>
歩道の設置・拡幅
