霧島市 子供の移動経路/通学路等対策箇所図
(国分西小学校校区)

霧島市 子供の移動経路/通学路等対策箇所図

(国分西小学校区・カトレア幼稚園区)

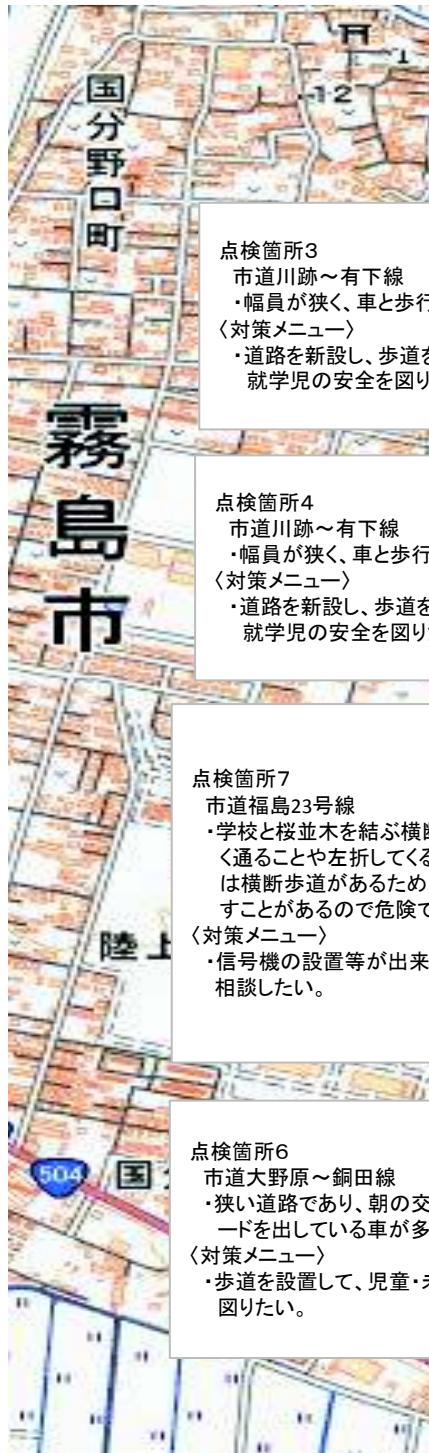
点検箇所3
市道川跡～有下線
・幅員が狭く、車と歩行者の離合時に危険。
(対策メニュー)
・道路を新設し、歩道を確保することで児童・未就学児の安全を図りたい。

点検箇所4
市道川跡～有下線
・幅員が狭く、車と歩行者の離合時に危険。
(対策メニュー)
・道路を新設し、歩道を確保することで児童・未就学児の安全を図りたい。

点検箇所7
市道福島23号線
・学校と桜並木を結ぶ横断歩道。大型車両も多く通ることや左折してくる車が多い。また、児童は横断歩道があるため左右を確認せず飛び出すことがあるので危険である。
(対策メニュー)
・信号機の設置等が出来ないかを公安委員会に相談したい。

点検箇所6
市道大野原～銅田線
・狭い道路であり、朝の交通量が多く、スピードを出している車が多い。
(対策メニュー)
・歩道を設置して、児童・未就学児の安全を図りたい。
