霧島市 子供の移動経路/通学路等対策箇所図
(牧之原中学校区)

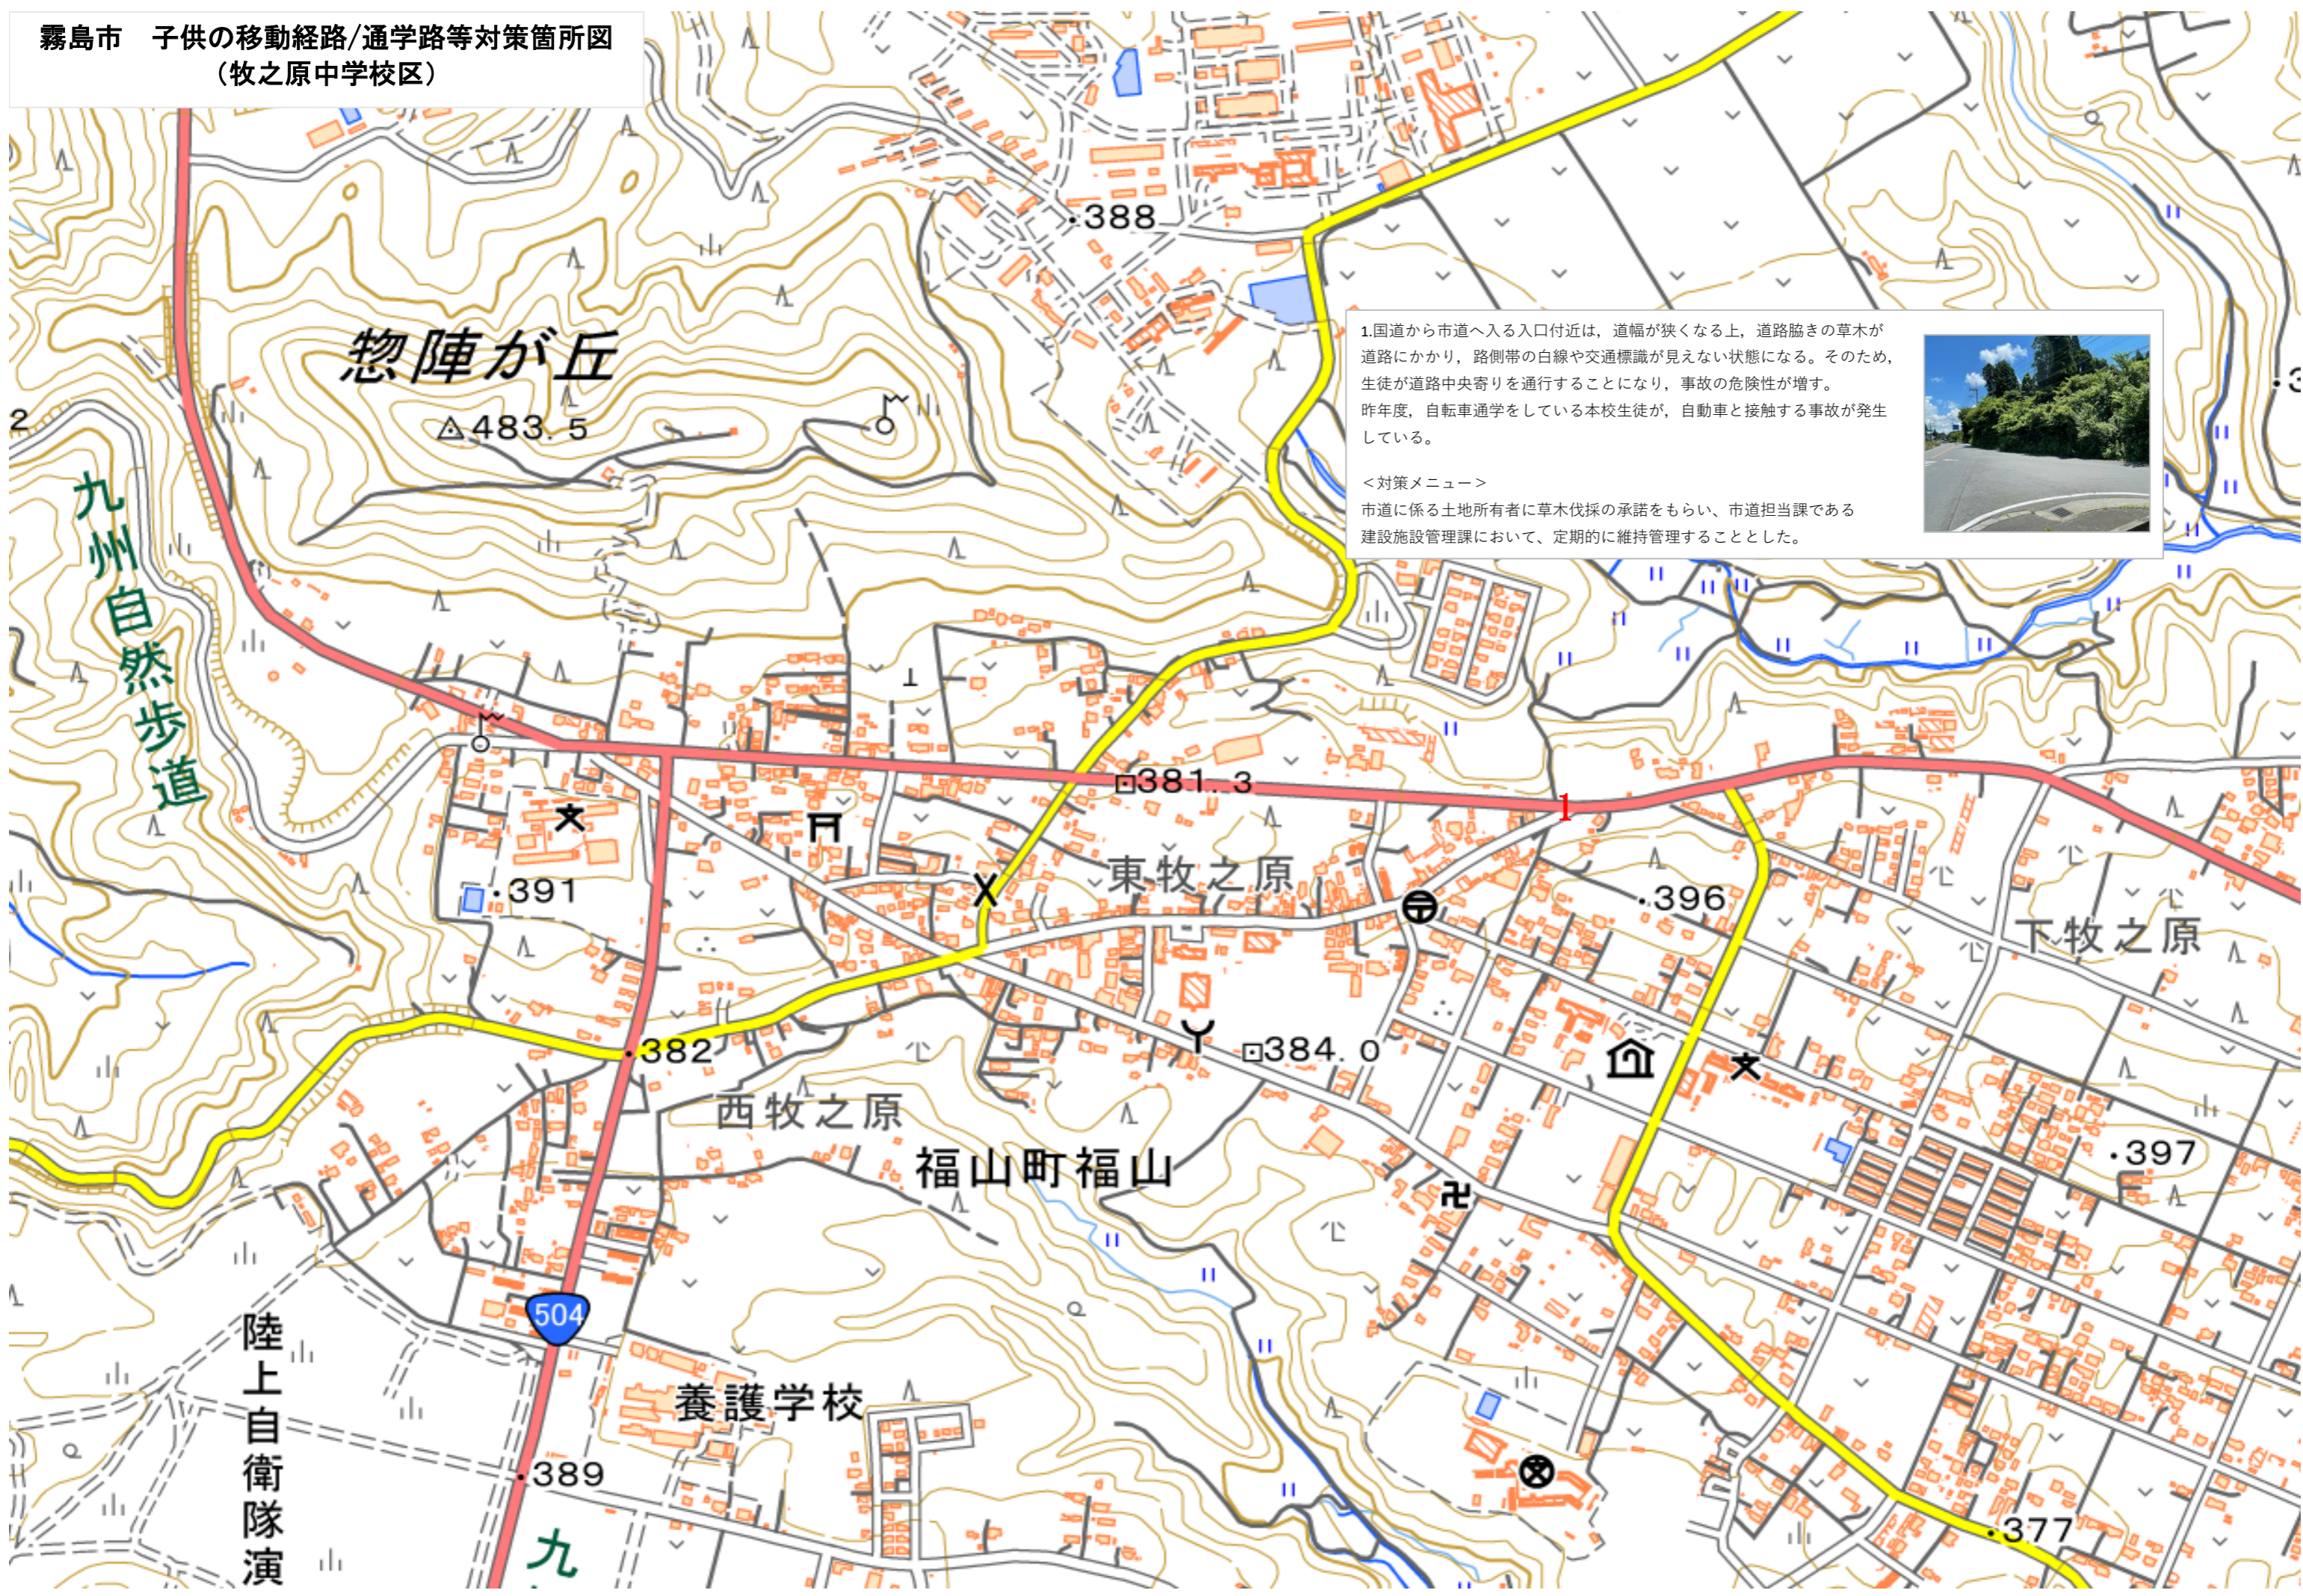
1.国道から市道へ入る入口付近は、道幅が狭くなる上、道路脇の草木が道路にかかり、路側帯の白線や交通標識が見えない状態になる。そのため、生徒が道路中央寄りを通行することになり、事故の危険性が増す。昨年度、自転車通学をしている本校生徒が、自動車と接触する事故が発生している。

市道に係る土地所有者に草木伐採の承諾をもらい、市道担当課である建設施設管理課において、定期的に維持管理することとした。
